MICROESTRUTURA E PROPRIEDADES MECÂNICAS DE BRÁQUETES CERÂMICOS

**Maico Dutra de Araújo,
Profa. Dra. Rosa Helena Miranda Grande,
Dr. Humberto Naoyuki Yoshimura**

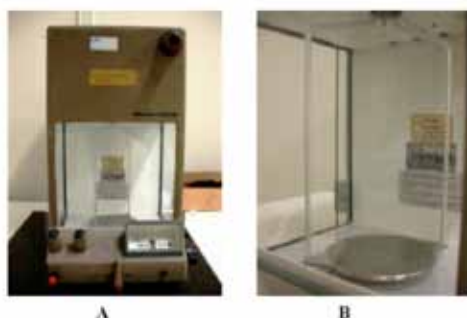
Figura 3.1 – Balança analítica (A) e detalhe do prato da balança (B)

A densidade dos bráquetes foi determinada por meio do princípio de Arquimedes. Foram medidas em balança analítica (Figura 3.1) as massas dos espécimes secos e imersos em um béquer com água. A densidade foi calculada de acordo com a fórmula:

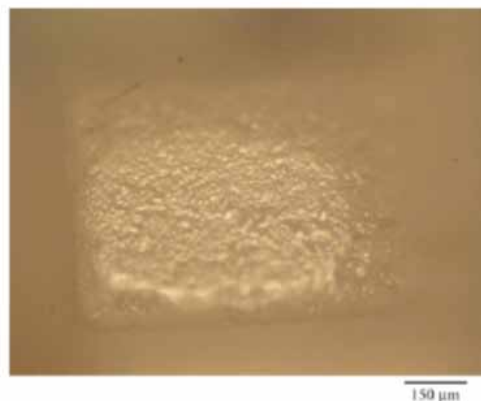
Figura 4.18 – Aleta do bráquete 3M (corresponde à face 3 da Figura 4.17).

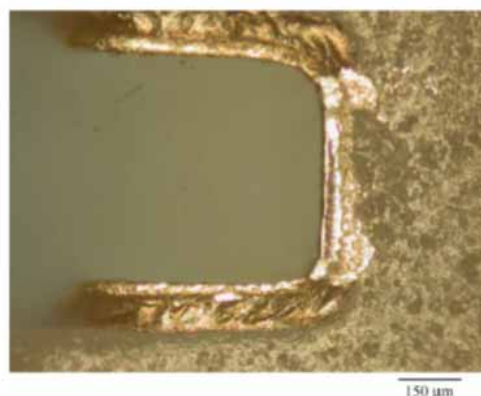
Figura 4.19 – Vista lateral da canaleta do bráquete 3M (corresponde à face 5 da Figura 4.17).

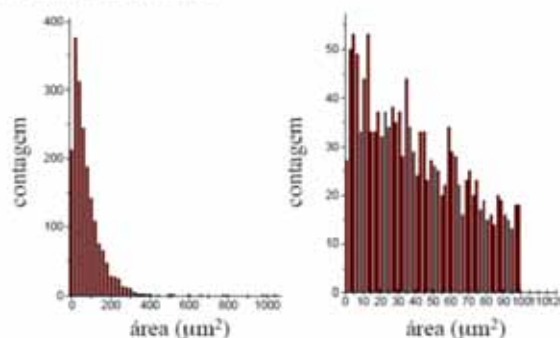
Figura 4.40 – Histogramas mostrando a contagem de grãos em função da área (esquerda). No histograma da direita o eixo x apresenta somente uma variação de área de 0 a 70 μm^2 (bráquete RMO).

As Figuras de 4.38 a 4.43 mostram os histogramas obtidos a partir dos dados fornecidos pelo programa analisador de imagens com relação à área e ao diâmetro dos grãos de alumina. A observação da Figura 4.38 mostra que, para o bráquete 3M, os valores mais freqüentes de área variaram de 0 a 40 μm^2 , sendo que a área média foi de 258,1 μm^2 (Figura 4.44). Os valores mais freqüentes de diâmetro para a marca 3M variaram de 0 a 20 μm (Figura 4.39), sendo que o diâmetro médio foi de 15,7 μm (Figura 4.45). Em cada micrografia do bráquete 3M, foram medidos em média, 185 grãos (Figura 4.46). A Figura 4.40 (bráquete RMO) mostra que os valores mais freqüentes de área variaram de 0 a 70 μm^2 (área média de 76 μm^2 - Figura 4.44), e os valores mais freqüentes de diâmetro variaram de 5 a 13 μm (Figura 4.41), sendo o diâmetro médio de 8,8 μm (Figura 4.45). Em cada micrografia do bráquete RMO, foram medidos em média, 638 grãos (Figura 4.46). A figura 4.42 (bráquete GH) mostra que os valores mais freqüentes de área variaram de 0 a 20 μm^2 (média de 238,1 μm^2 - Figura 4.44), e os valores mais

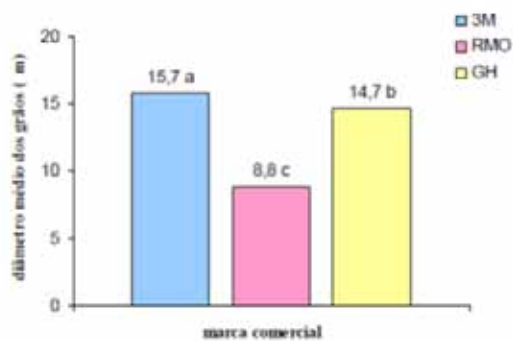
Figura 4.45 – Gráfico das médias dos diâmetros dos grãos de alumina.

freqüentes de diâmetro variaram de 0 a 20 μm (média de 14,7 μm – Figura 4.45), como mostra a figura 4.43. Em cada micrografia do bráquete GH, foram medidos em média, 186 grãos (Figura 4.46). Com base nos resultados acima descritos é possível notar que os bráquetes das marcas 3M e GH apresentam uma microestrutura muito semelhante, com diâmetros médios de grãos ao redor de 15 μm , e área média dos grãos ao redor de 250 μm^2 . Entretanto, o bráquete RMO apresentou grãos de alumina significativamente menores do que os das outras duas marcas comerciais, sendo que o diâmetro médio foi aproximadamente 50% menor, e a área média foi aproximadamente 70% menor. A influência do tamanho dos grãos desses bráquetes em sua resistência e translucidez é um assunto a ser estudado num experimento futuro.

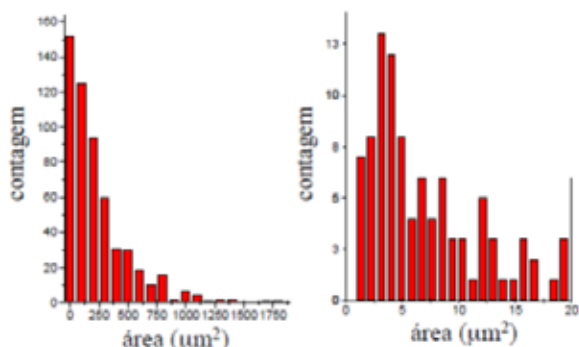
Figura 4.42 Histogramas mostrando a contagem de grãos em função da área (esquerda). No histograma da direita o eixo x apresenta somente uma variação de área de 0 a 20 μm² (bráquete GH).

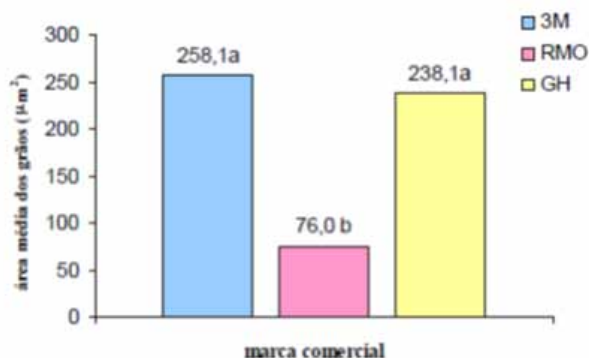
Figura 4.44 – Gráfico das médias das áreas dos grãos de alumina.
